顺峰山公园青云湖驳岸及周边景观改造提升工程

水土保持监测总结报告

编制单位：广州穗水工程咨询有限公司

二〇二〇年十一月

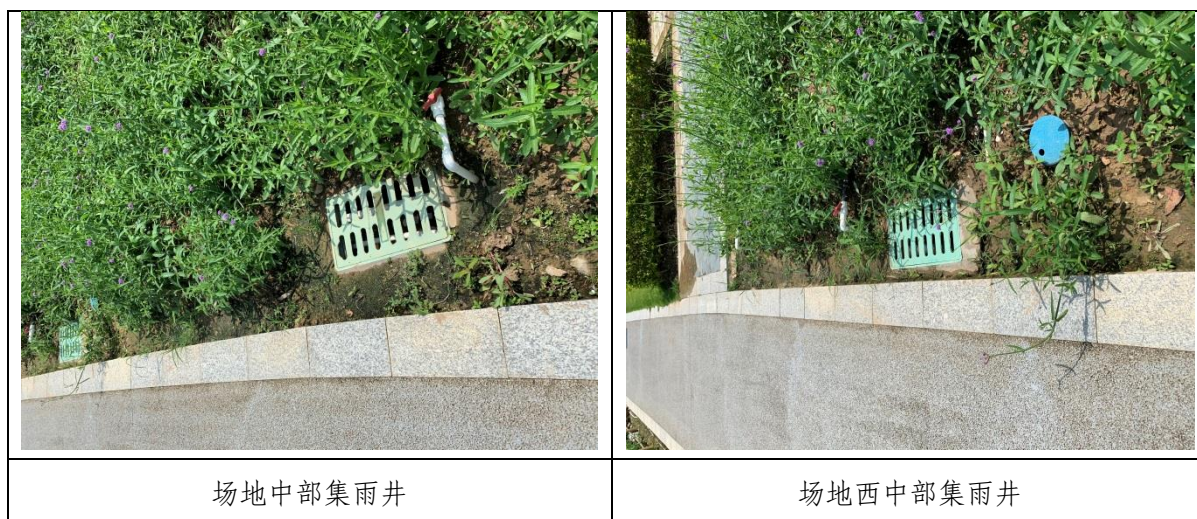
图 4-3 监测过程工程措施图

根据主体竣工图等资料及现场调查，顺峰山公园青云湖驳岸及周边景观改造提升工程工程措施主要为表土剥离、表土回覆、雨水管网和集雨井。由主体工程施工单位完成，水土保持工程措施随其所属的主体工程同步实施完成，进度满足主体工程和水土保持要求。现在雨水管网、集雨井运行良好，排水通畅，无淤积和堵塞现象。水土保持工程措施工程量对比见表 4-1。

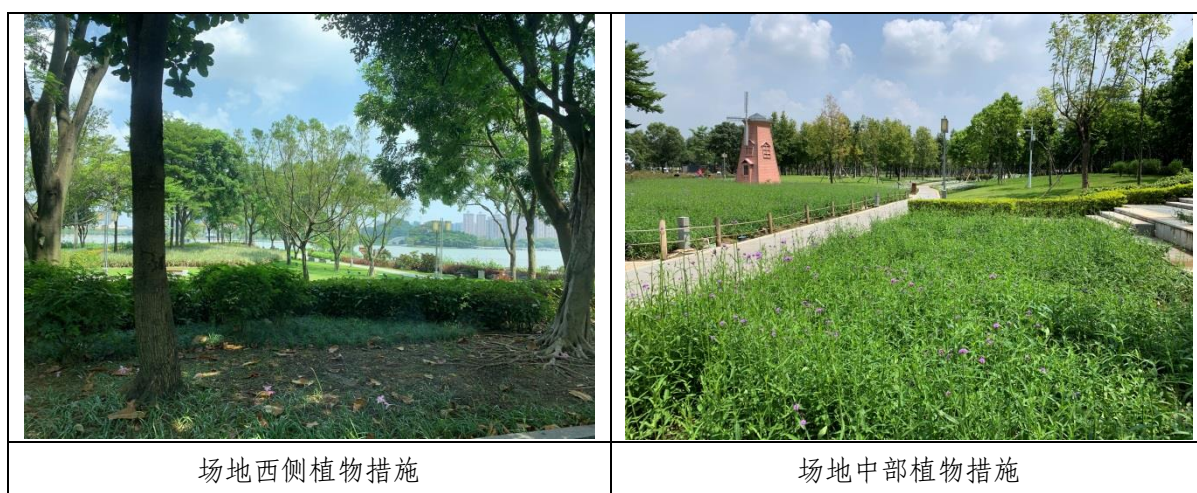
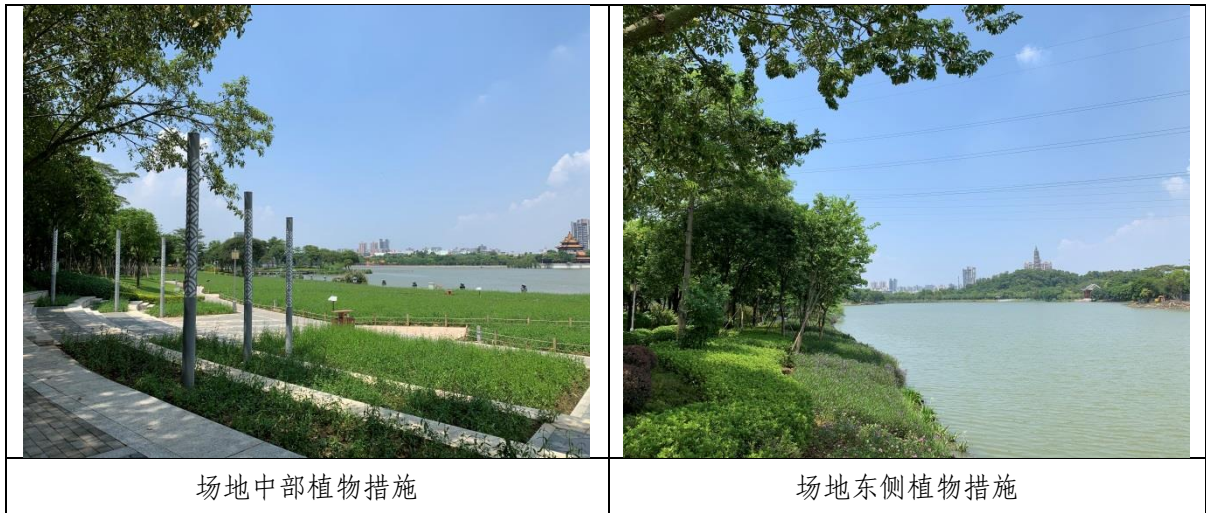
图 4-4 监测过程植物措施图

根据监测结果可知，项目建设区内植物措施实施基本到位。

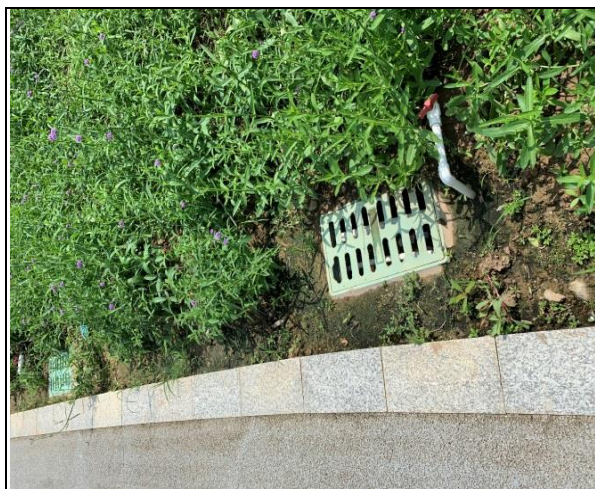
场地中部集雨井

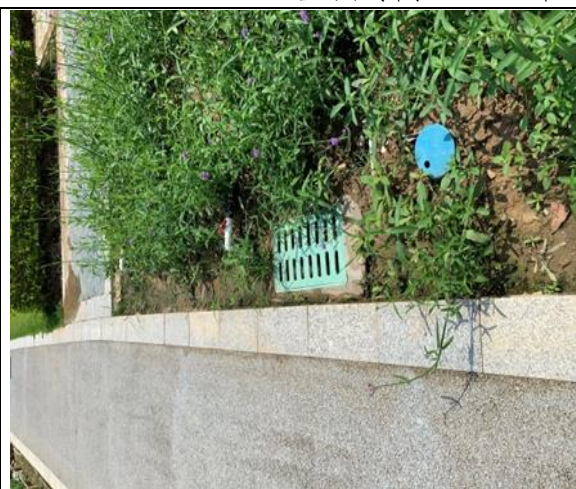
场地西中部集雨井

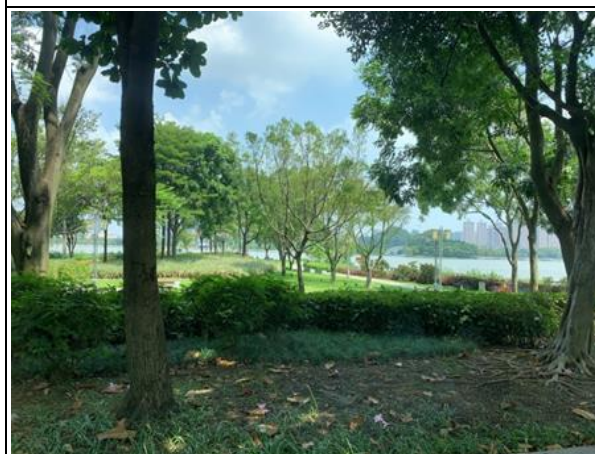
场地西侧植物措施

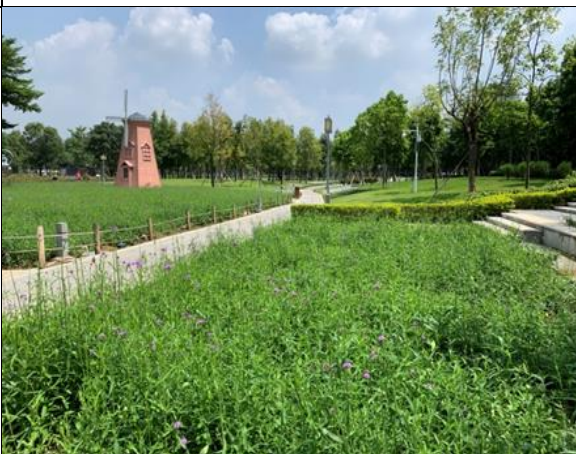
场地中部植物措施

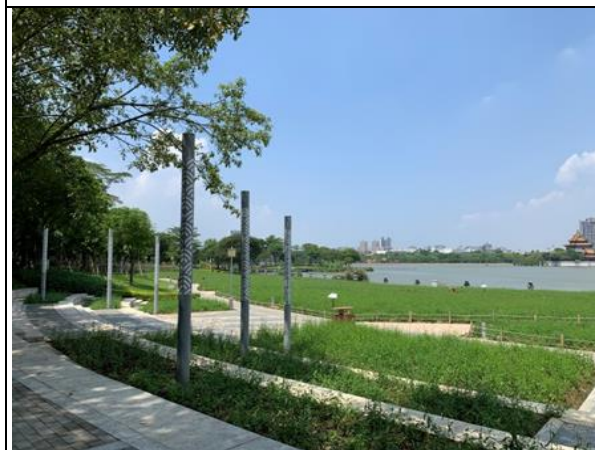
场地中部植物措施

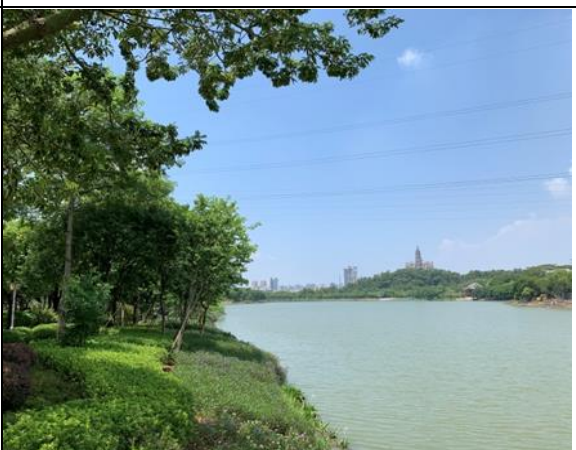
场地东侧植物措施
